# 富士川町トンネル長寿命化修繕計画

平成29年1月

富士川町 土木整備課

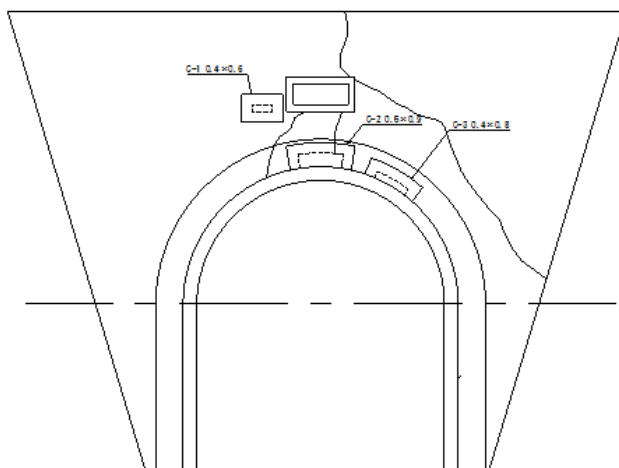
炭素繊維シート接着工 位置図 S=1:60

起点側坑門の銘板周辺には、ひびわれと同時に生じたと推測される「うき」が見られており、はく落して第三者災害を引き起こす可能性があるため、今回の補修設計対象とした。対策工法を検討し、はつり落とし+断面修復+あて板（繊維シート）工を選定した。

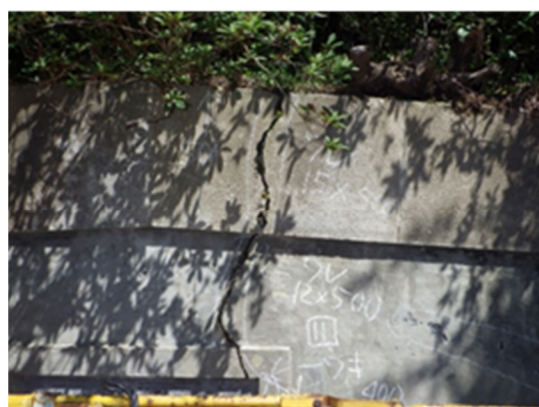
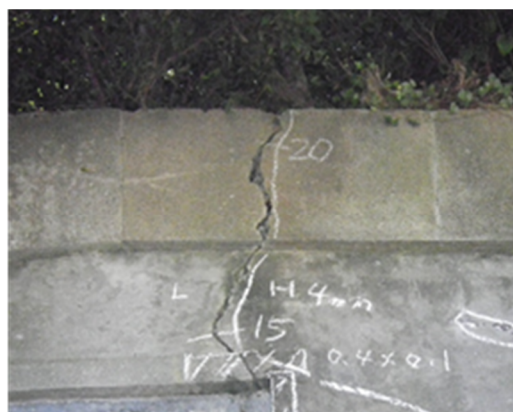
写真1-1 坑門ひびわれ状況

起点側坑門の中央頂部には幅15～20mmにも及ぶひびわれが見られる（写真1-1）。

このひびわれはH25年の（法定外）点検時にも報告されており、ひびわれ幅の変化も見られないことから、現時点では、ひびわれ部は安定しているとみなしてよい。

坑門の鉄筋探査の結果、坑門コンクリートは無筋であることが判明しており、背面から転石や木根等による荷重が加われば、乾燥収縮により生じていた微細なひびわれが拡大することが考えられる。

坑門付近の7.3mスパンには厚さ約20cmの内巻コンクリートが施工されており、これが生じたひびわれに対する補強対策なのではないかと考えられる。昭和47年にトンネルの補修工事を実施した記録があることが判明しており、この内巻対策ではないかと推測されるが、補修工事の内容までは判っていない。もし内巻対策が昭和47年であれば、その後44年が経過しており、この補強対策によって現状の坑門は安定していると見たものである。

したがって坑門ひびわれの補修工法としては、表1-2のように工法比較し、断面修復工法を選定した。
