# 富士川町トンネル長寿命化修繕計画

令和元年9月

富士川町 土木整備課

## 1. 長寿命化修繕計画策定の目的

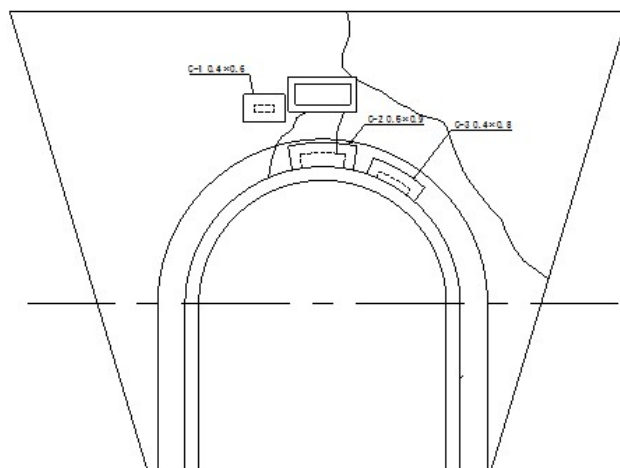
炭素繊維シート接着工 位置図 S=1:60

起点側坑門の銘板周辺には、ひびわれと同時に生じたと推測される「うき」が見られており、はく落して第三者災害を引き起こす可能性があるため、今回の補修設計対象とした。対策工法を検討し、はつり落とし＋断面修復＋あて板（繊維シート）工を選定した。

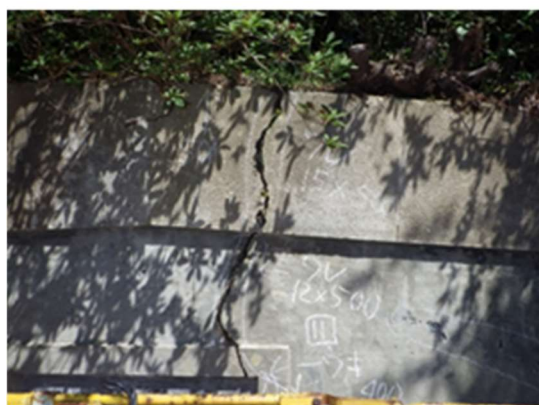
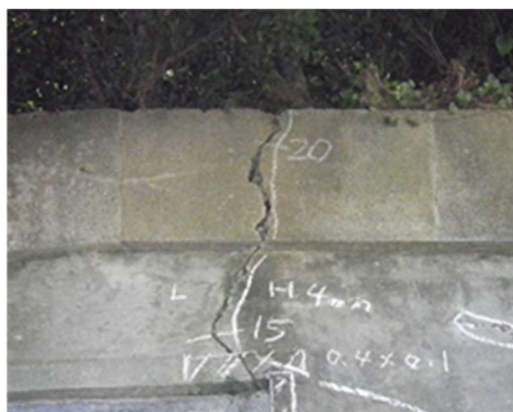
写真1-1 坑門ひびわれ状況

起点側坑門の中央頂部には幅15～20mmにも及ぶひびわれが見られる（写真1-1）。

(a) 前回点検時 (H25.10.9)

(b) 今回点検時 (H28.8.4)

このひびわれはH25年の（法定外）点検時にも報告されており、ひびわれ幅の変化も見られないことから、現時点では、ひびわれ部は安定しているとみなしてよい。

坑門の鉄筋探査の結果、坑門コンクリートは無筋であることが判明しており、背面から転石や木根等による荷重が加われば、乾燥収縮により生じていた微細なひびわれが拡大することが考えられる。

坑門付近の7.3mスパンには厚さ約20cmの内巻コンクリートが施工されており、これが生じたひびわれに対する補強対策なのではないかと考えられる。昭和47年にトンネルの補修工事を実施した記録があることが判明しており、この内巻対策ではないかと推測されるが、補修工事の内容までは判っていない。もし内巻対策が昭和47年であれば、その後44年が経過しており、この補強対策によって現状の坑門は安定していると見たものである。

したがって坑門ひびわれの補修工法としては、表1-2のように工法比較し、断面修復工法を選定した。
