# 富士川町社会教育・社会体育施設長寿命化計画

令和4年2月

富士川町

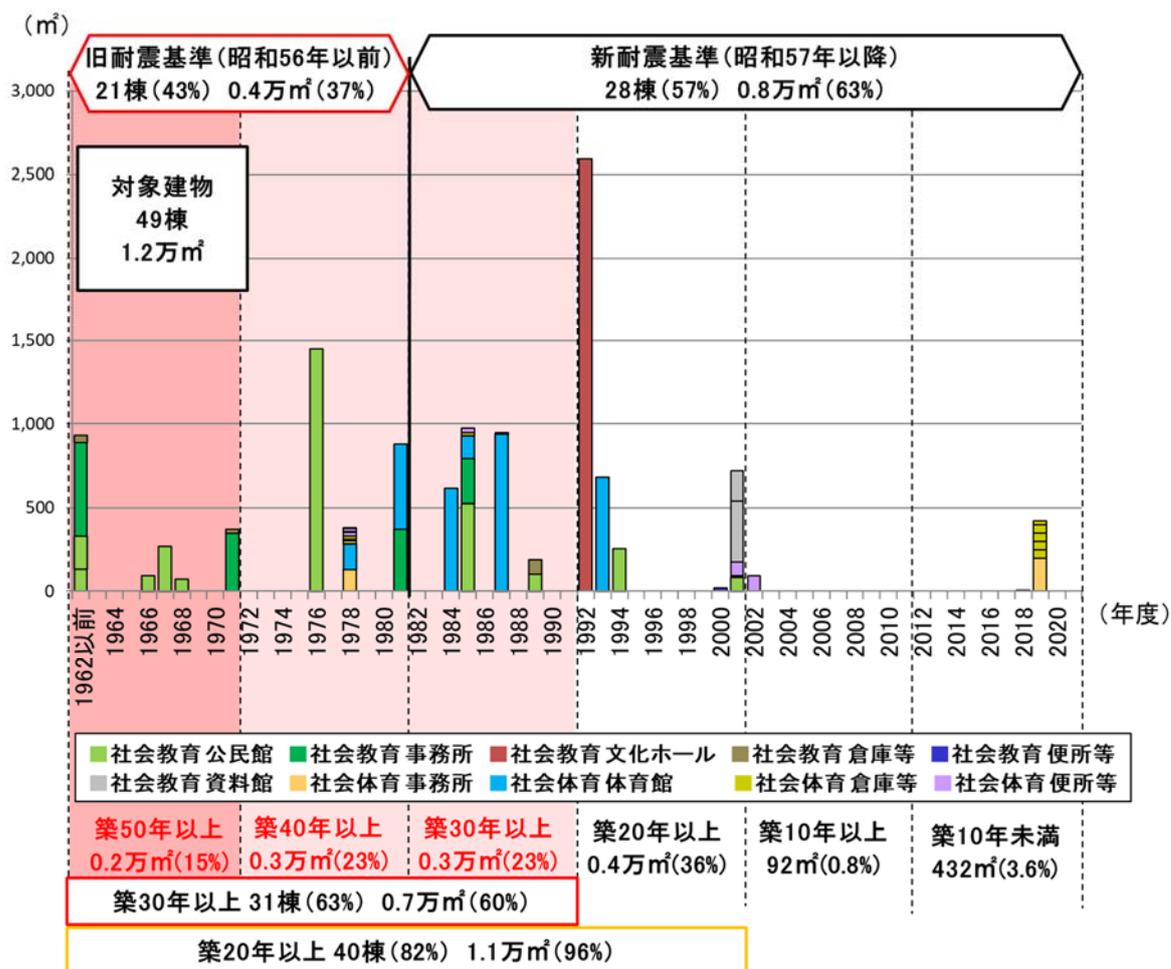
図 8 築年別整備状況

町保有の公共建築物 160 施設(延べ面積約 10 万㎡)(平成 27 年 4 月 1 日時点)のうち、社会教育・社会体育施設は 27 施設 51 棟(延べ面積約 1.2 万㎡)(令和 3 年 4 月 1 日現在)です。本計画対象から除外する文化財建物の 2 施設を除くと、本計画対象建物は 25 施設 49 棟(延べ面積約 1.2 万㎡)です。築年別に見ると、築 20～30 年が 4,270 ㎡(35.7%)、築 30～40 年が 2,726 ㎡(22.8%)、築 40～50 年で 2,710 ㎡(22.6%)、築 50 年以上が 1,741 ㎡(14.5%)となり、40 棟(延べ面積約 1.1 万㎡)95.6%の施設は既に大規模改修の対象時期を経過している状況です。

旧耐震基準(昭和 56 年以前)の建物は 21 棟あり、富士川町民会館(耐震補強済)以外の建物は耐震診断がなされておらず、いずれの建物も耐震性能の有無は不明です。

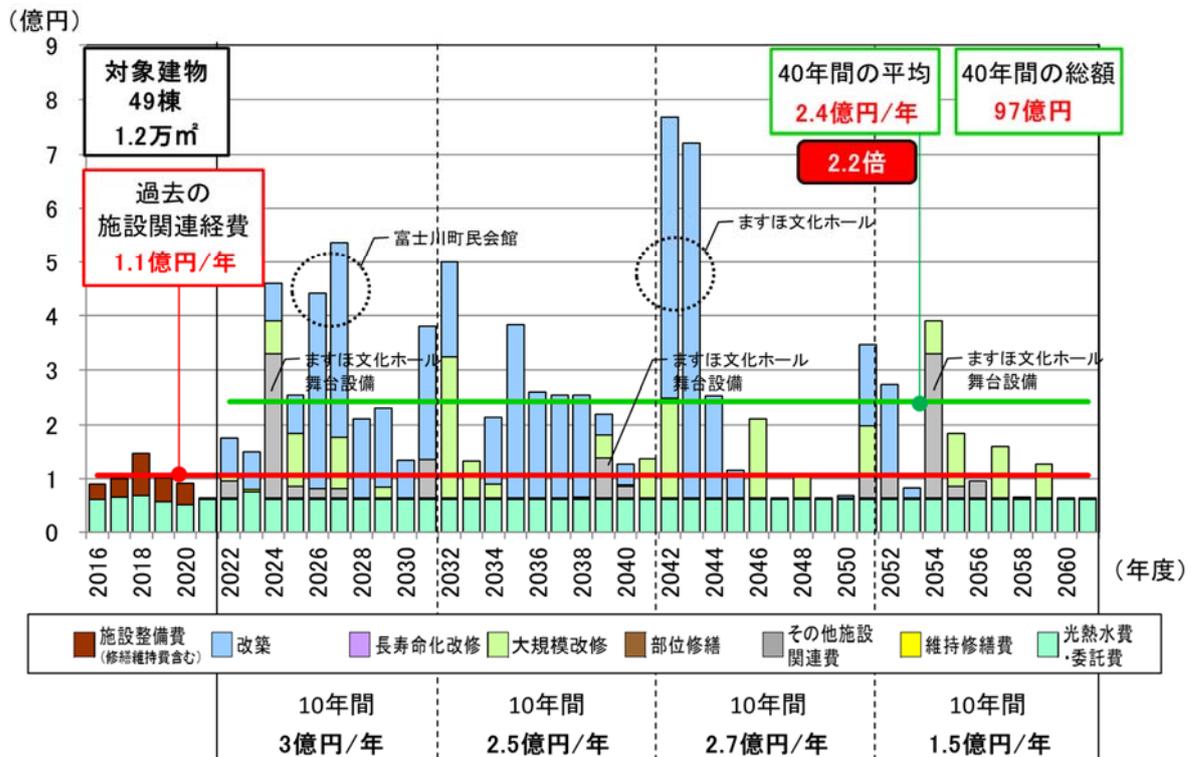
図 9 今後の維持・更新コスト(従来型)

約 50 年で建て替えを行う従来型の改修を続けた場合、今後 40 年間の維持・更新コストは総額 97 億円(2.4 億円/年)と見込まれます。過去 5 年間の施設関連経費が平均 1.1 億円/年と少なかったため、今後 40 年間の平均は 2.4 億円/年で施設関連経費の 2.2 倍と大幅に増える結果となりました。

2022(令和 4)年度から 2038(令和 20)年度は、築 50 年以上経過した建物の改築が中心となり、2042(令和 24)年度・2043(令和 25)年度のますほ文化ホールの改築と続きます。富士川町民会館とますほ文化ホールは、他の施設と比較して床面積が大きいため、両施設の改築年度は、他の年度と比較して突出して費用が高くなります。

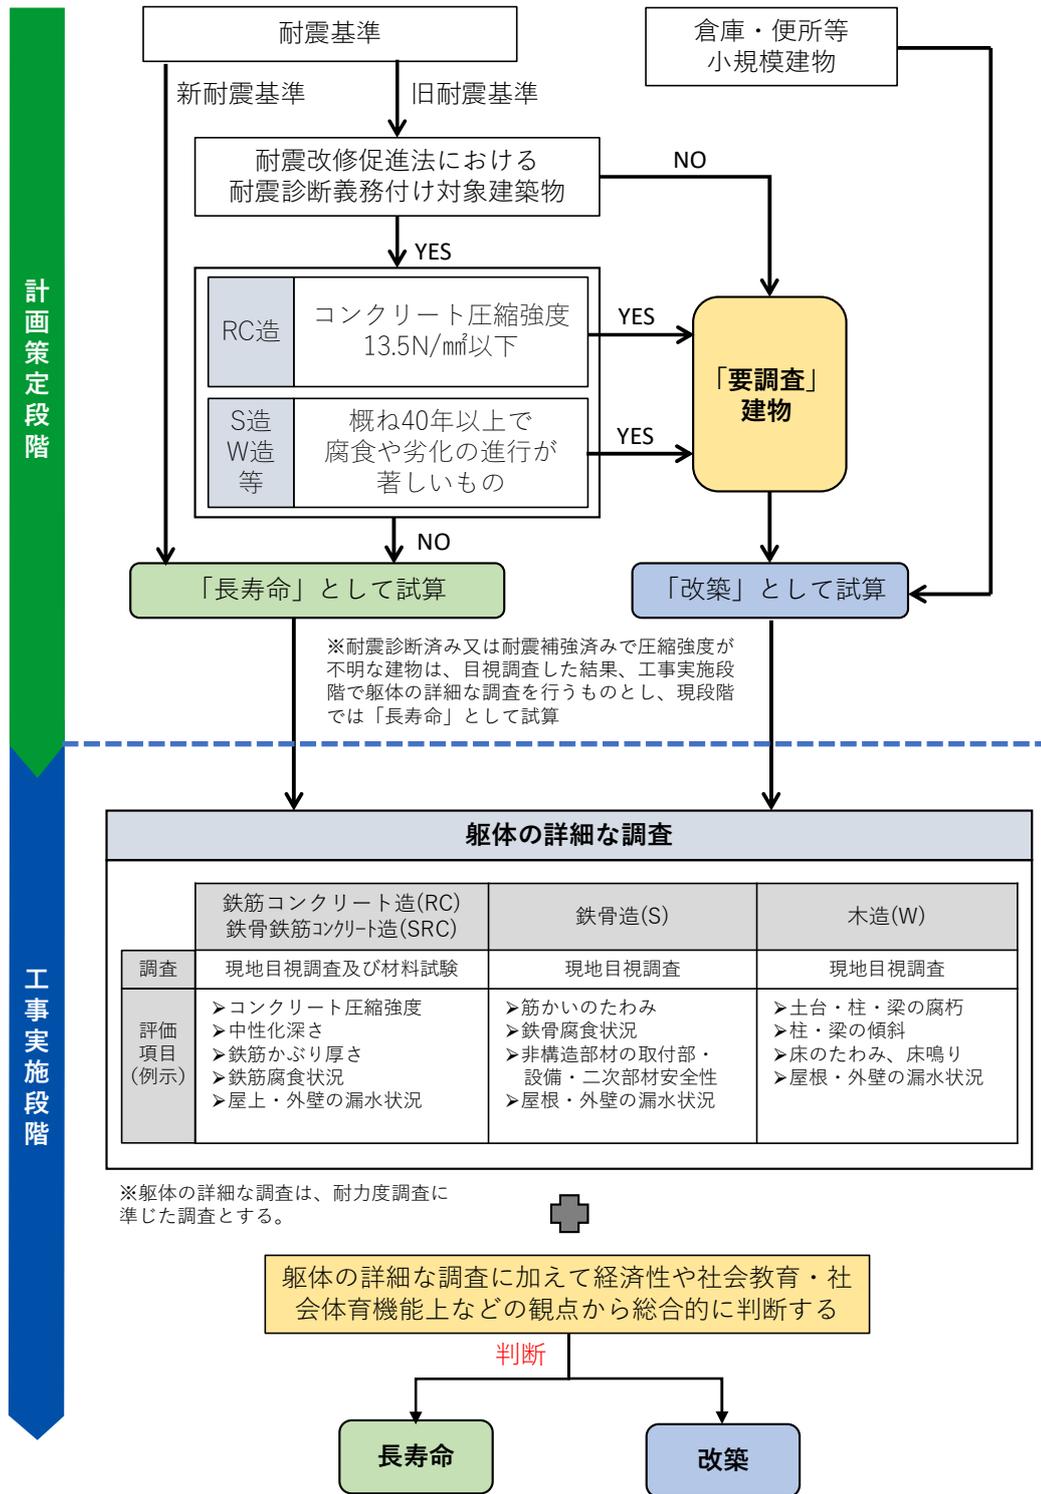
図 10 長寿命化の判定フロー

構造躯体の健全性に基づく、試算上の区分の判定は次の通りです。

旧耐震基準の鉄筋コンクリート造の建物については、耐震診断報告書に基づき、コンクリート圧縮強度が $13.5\text{ N/mm}^2$ 以下のもの及び圧縮強度が不明なものは「要調査」建物とし、試算上は「改築」とします。

旧耐震基準の鉄骨造や木造の建物については、現地調査結果を基に判断し、概ね築40年以上で腐食や劣化の著しいものは「要調査」建物とし、試算上は「改築」とします。

倉庫や機械室等の小規模な建築物については、「改築」とします。

上記以外は、試算上の区分を「長寿命」とします。

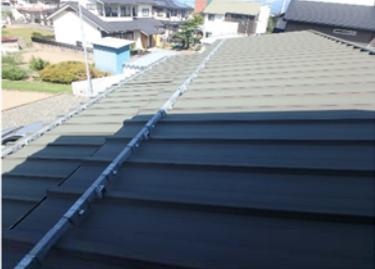
施設名	番号	建物名	築年数	劣化状況の概要	A評価
天神中條地区 公民館	1		54	屋根は改修を行ったばかりで問題ない。外壁のラスモルタルに亀裂や浮き有り。横殴りの雨の際、建具廻りから漏水する。	<p>■屋根・屋上</p>

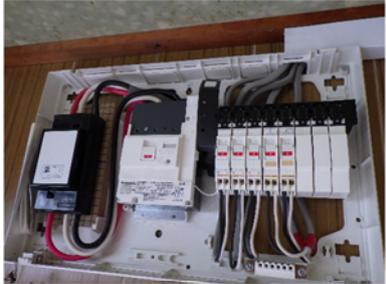
施設名	番号	建物名	築年数	劣化状況の概要	A評価
鯉沢中区地区 公民館	6		55	棟瓦に隙間と、棟瓦の漆喰の破損が生じている。金属屋根の塗装が劣化している。外壁タイルが1/4程浮き有り。雨戸敷居が腐朽している。	
鯉沢南区地区 公民館	7		32	瓦が複数破損している。棟瓦に隙間と、棟瓦の漆喰の破損が生じている。谷部の金属屋根が発錆している。外壁塗装にチョーキング有り。外壁目地部に大きな亀裂有り。	
中部区地区公 民館	8		78	瓦が1枚破損している。雨掛か りの破風板が腐朽している。 外壁漆喰の剥落、ひび割れ、 腰板の劣化有り。蟻害、土台 の腐朽有り。	
五開区地区公 民館	9		53	下屋金属屋根の塗装が劣化 し、多数発錆している。サッ シ周りに隙間が生じている。 外壁にヘアークラックが多数 有り。	<p>■,電気設備,機械設備</p>

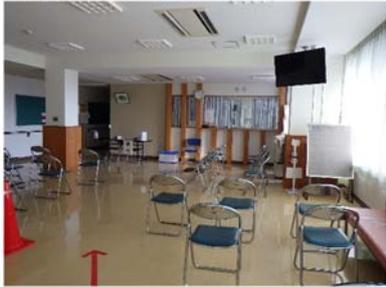
富士川町民会 館	10		45	陸屋根に排水不良箇所、モル タル笠木に浮き、外壁に鉄筋 の爆裂、雨漏り、チョーキン グ有り。外部鉄部が発錆して いる。	<p>■,内部仕上</p>

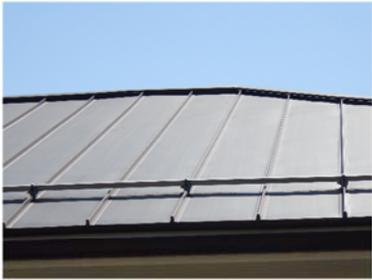
施設名	番号	建物名	築年数	劣化状況の概要	A評価
町誌編さん室	16	事務所	50	屋根は近年改修済みで問題ない。軒天の換気口が複数箇所破損している。サッシのシールが切れている箇所あり。	<p>■屋根・屋上</p>

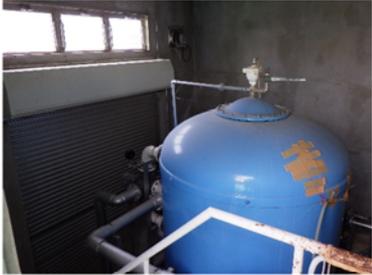
施設名	番号	建物名	築年数	劣化状況の概要	A評価
民俗資料館	21		145	瓦の劣化が著しい。雨掛かりの木材が腐朽している。外壁に大きな亀裂が多数有り。木製建具の塗装の劣化、歪みが著しい。	
ふれあい広域 体育館	22	体育館	34	金属屋根の塗装はほぼ無く、発錆している。雪止めの発錆が著しい。外壁材・シーリングの劣化が著しく、漏水跡が多数有り。	
	23	ポンプ室	34	折板屋根が発錆している。外壁にチョーキング有り。鋼製ドアの劣化が著しい。	
中部プール	24	更衣室・便所・ 機械室	19	シート防水トップコートの摩耗と膨れ有り。屋上に草が繁茂している。外壁にクラックと漏水有り。シーリングの劣化有り。	<p>■,内部仕上,電気設備,機械設備</p>

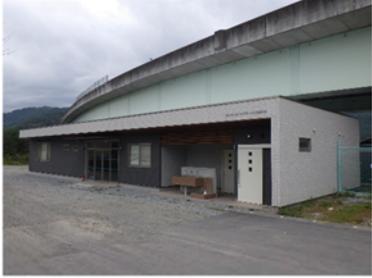
施設名	番号	建物名	築年数	劣化状況の概要	A評価
五開プール	26	機械室・倉庫	20	シート防水トップコートの摩耗有り。屋上に苔が繁茂している。外壁にヘアークラックや塗装の剥がれが多数見られ、漏水有り。	
富士川いきいきスポーツ公園	27	管理棟	2	問題なし。	<p>■屋根・屋上,外壁,内部仕上,電気設備,機械設備</p>

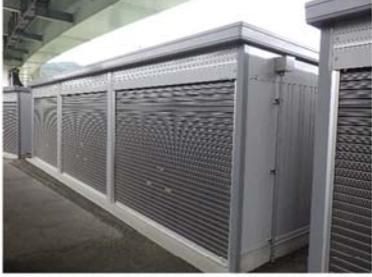
富士川いきいきスポーツ公園	28 ～ 32	倉庫	2	問題なし。	<p>■屋根・屋上,外壁,内部仕上,電気設備,機械設備</p>

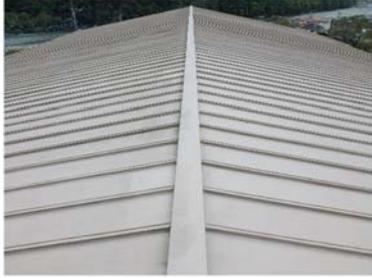
中部体育館	33		37	下屋笠木や鉄骨部材、盤類が発錆している。外壁塗装のチョーキング有り。シーリングのひび割れ、剥離有り。ALCの欠損有り。	<p>■屋根・屋上</p>

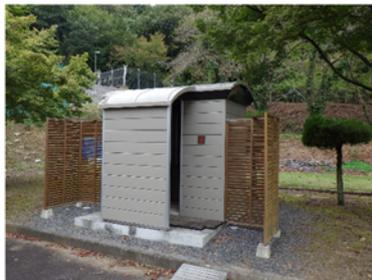
施設名	番号	建物名	築年数	劣化状況の概要	A評価
殿原スポーツ公園	40	弓道場屋外男子便所	43	金属パネル屋根が全面的に発錆している。外壁塗装が劣化している。	
	41	野球場器具庫	43	金属屋根が全面的に発錆し、変形している。樋や破風板、外壁の破損が著しい。	■,電気設備,機械設備  電気設備なし 機械設備なし
	42	ソフトボール場便所	43	折板屋根に発錆、変形、穴あき有り。外壁塗装が劣化し、ブロック目地にクラックが多数有り。鋼材が発錆している。	
	43	バレーコート器具庫	43	折板屋根の塗装が劣化し発錆が著しい。外壁塗装の劣化が著しく、大きなクラックが多数ある。	
	44	弓道場屋外女子便所	4	問題なし。	■屋根・屋上,外壁,内部仕上,電気設備,機械設備

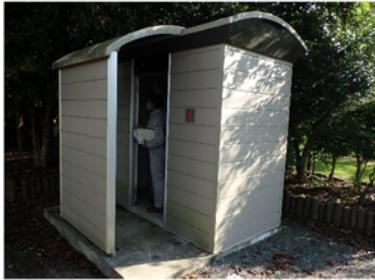
施設名	番号	建物名	築年数	劣化状況の概要	A評価
殿原スポーツ公園	45	公園 屋外男子便所	43	金属パネル屋根が広範囲で発錆している。外壁塗装のチョーキング有り。	<p>■屋根・屋上,外壁,内部仕上,電気設備,機械設備</p>

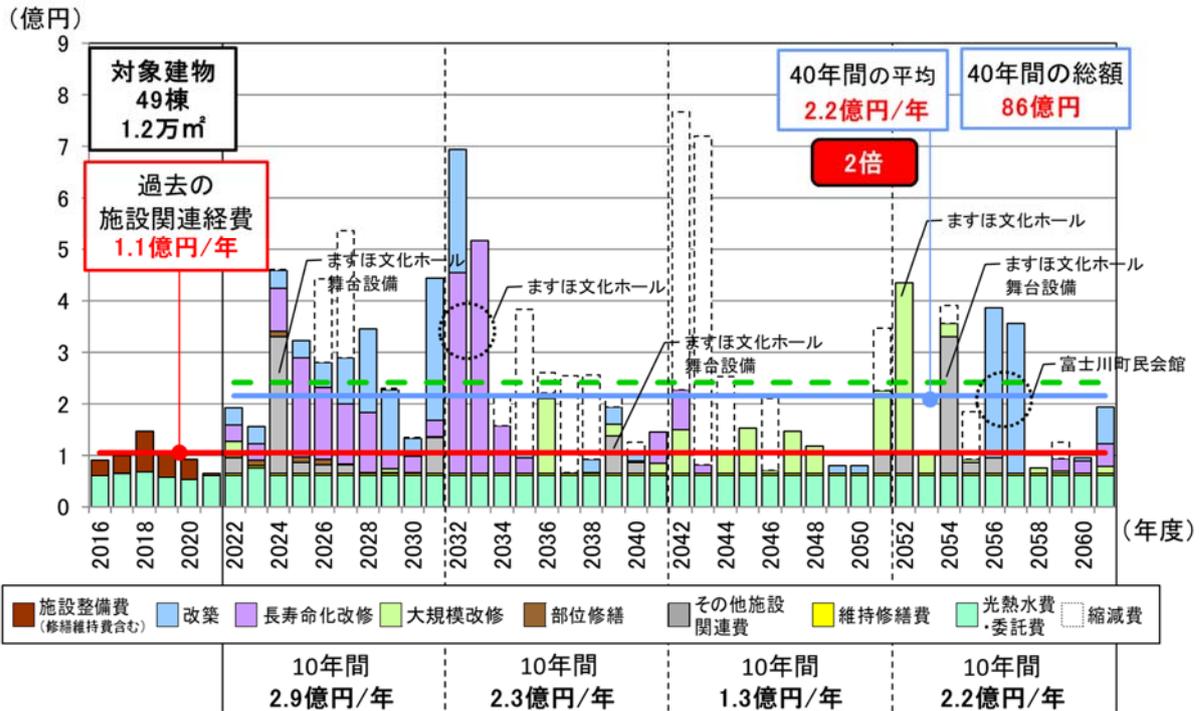
図 13 今後の維持・管理コスト(長寿命化型)

長寿命化改修を実施し耐用年数を約 80 年とした場合、今後 40 年間の維持・更新コストは総額 86 億円(2.2 億円/年)となり、従来型の場合の総額 97 億円(2.4 億円/年)と比べて、約 11%の縮減が可能となります。

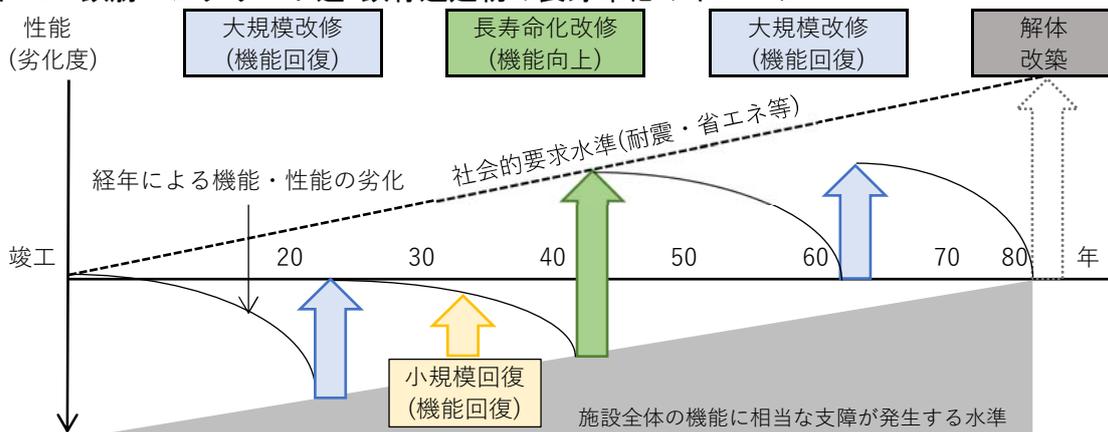
図 15 鉄筋コンクリート造・鉄骨造建物の長寿命化のイメージ

経年劣化による損耗、機能低下に対する機能回復工事を行う。

（屋根・屋上防水改修、外壁改修、設備機器更新、劣化の著しい部位修繕、故障・不具合修繕等）

経年劣化による機能回復工事に加え、社会的要求に対応するための機能向上工事を行う。

（構造躯体の劣化対策、断熱性能の向上、設備機能の向上等）

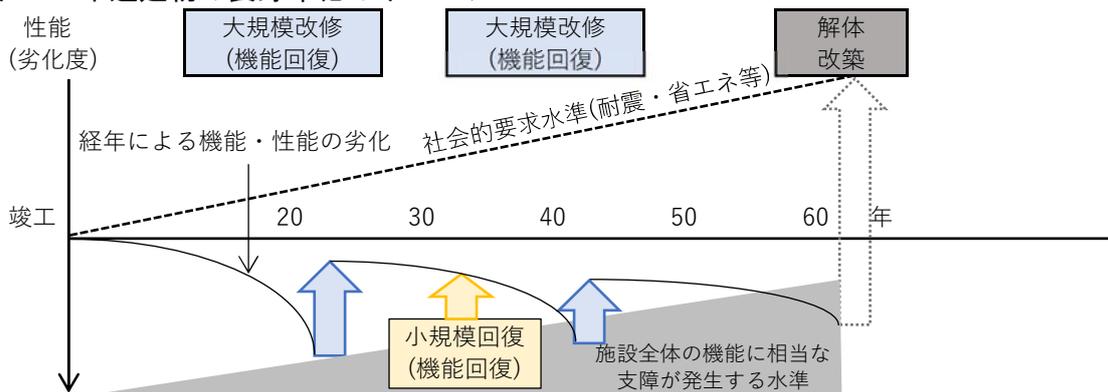
図 16 木造建物の長寿命化のイメージ

木造の建物は、構造躯体の気候的条件や、各部位、部材、設備機器等の耐久性能のほか、建物用途などを考慮し設定します。なお、本町における木造の地区公民館の劣化状況評価によれば、築50年を超えると健全度が低くなる傾向があることから、木造については目標使用年数を60年とします。
