# 富士川町トンネル長寿命化修繕計画

平成29年1月

富士川町 土木整備課

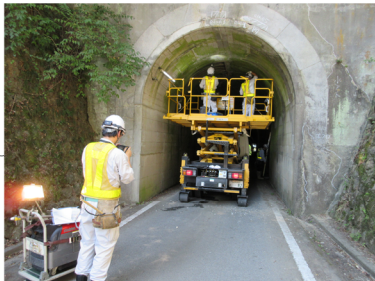
| 点検結果概要 | ・アーチ頂部の空洞は、覆工全体の50～80%程度の広い範囲で認められるが、進行性は認められない。<br>・起点側坑門頂部のひびわれは15～20mmと幅が大きい<br>・ジャンカ部・空洞部からの剥落や、素掘り部の風化による小岩塊の剥落が見られ、路側に堆積している。 | | | | | | | | | | | | | | | | | | | | | | | |
| 健全性評価 | ・評価Ⅲ：覆工のジャンカ箇所、素掘り部の風化岩が剥落する可能性が高いため、早期に対策を講じる必要がある。<br>・また空洞・坑門ひびわれ・うき（評価Ⅱ a）も予防保全の観点から対策を必要とする。 | | | | | | | | | | | | | | | | | | | | | | | |
