# 富士川町トンネル長寿命化修繕計画

令和6年12月

富士川町 土木整備課

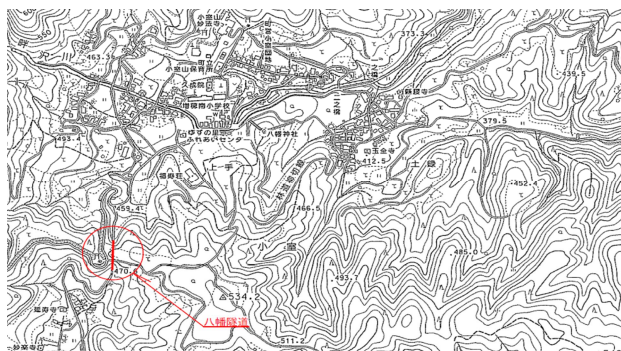
- ・トンネル名：八幡隧道（ハチマンズイドウ）
- ・路線名：町道仙洞田1号線
- ・延長・幅員：L=111m・W=4.0m

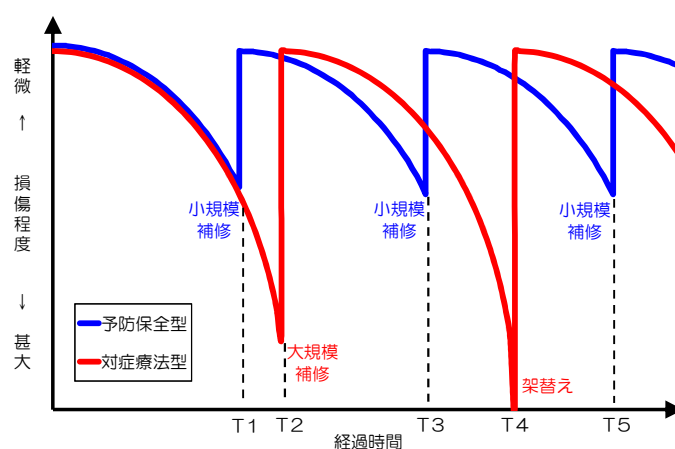
シナリオイメージ（損傷程度）

重大な損傷が発生した後に措置を講じる「事後保全型」の管理ではなく、損傷が軽微なうちに措置を講じる「予防保全型」の管理を実施していくことに加え、効果の高い新技術・新工法を積極的に活用し、長期的な維持管理費用の縮減を図る。
